## 尿素合成塔事故와 羅州工場 正常化

韓國綜合化學 羅州工場 文 景 周

## 尿素反應塔 破裂事故

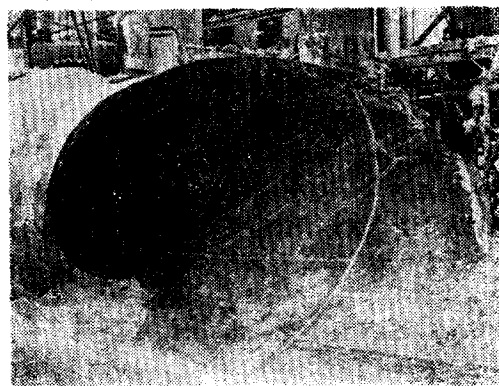
(1)

1 : 두동강이 난 合成塔 B의 下體部分

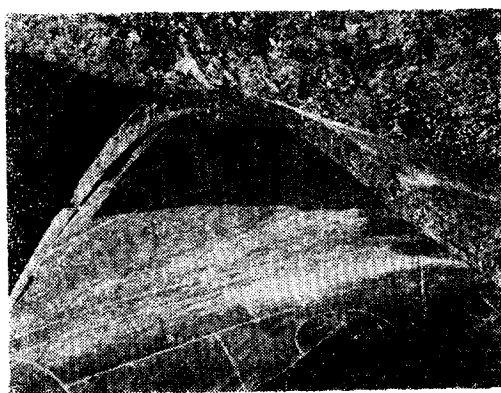
(3)

3 : 厚 55mm의 shell 破裂斷面과 liner
