공정 폐열 보일러의 사고 개요

대성메탄올 공업주식회사

Failure of a Process Waste Heat Boiler

Thesung Methanol Ind. Co. Ltd., Yeosoo 520, Korea

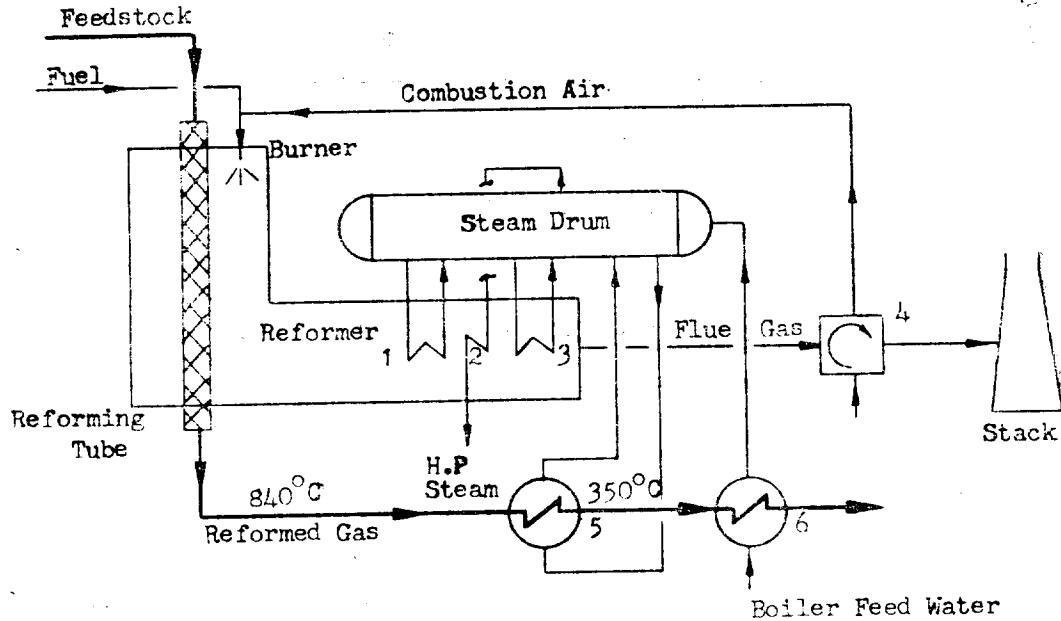
Fig. 1. Steam Raising System

개질로에서 폐열을 회수하여 스텁을 발생시키는 경로는 Fig. 1과 같다. 이중 문제의 개질가스 보일러는 개질로에서 나오는 20 기압 840°C

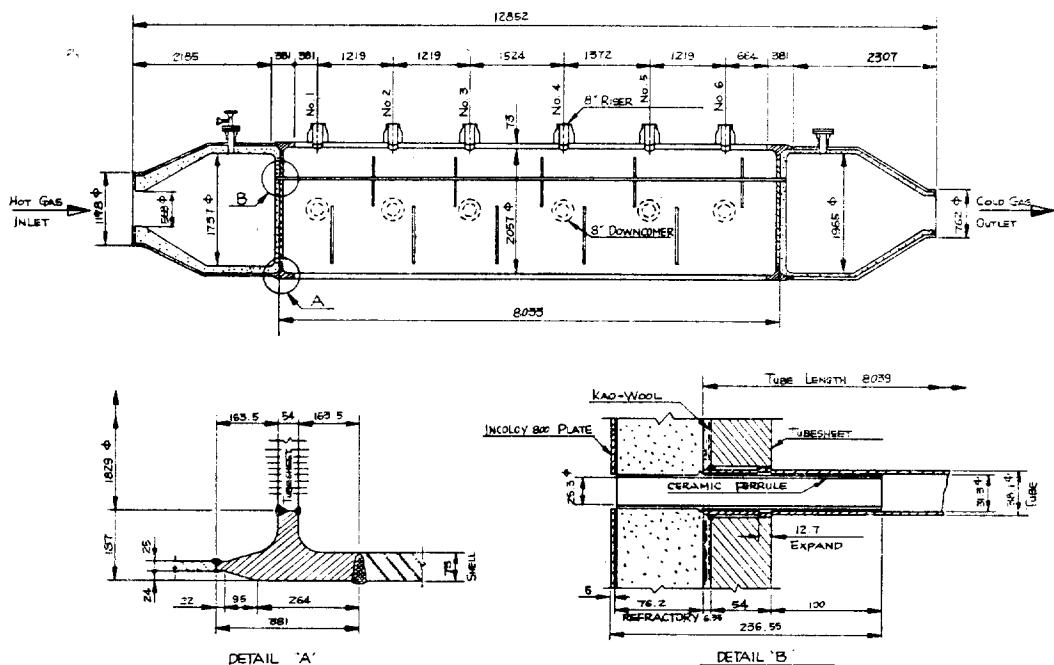
Fig. 2. Old Reformed Gas Boiler

상기한바와 같이 사고후 점검결과 고온측 관판 상반부에 위치한 튜브의 상당수가 관판과의 용접부에 균열을 나타내고 관판 후면 200~300 mm 지점에서 위로 상당히 휘어 있었는데 이는 보일러 용수의 평균 순환비는 19:1로 설계되어 있었으나 riser 및 downcomer의 배열이 적절하지 못하여(Fig. 2) 고온측 관판 후면의 순

환비가 겨우 6.5:1 밖에 되지 않아서 그 부위에 스팀 체류 현상이 있었던 것으로 판단되며 이로 인한 관판의 냉각 불충분으로 관판이 과열 사고를 촉진한 것으로 판단된다. 따라서 신 보일러의 경우에는 riser 1본 추가 및 riser의 배열을 조정하여(Fig. 3) 전 riser의 순환비가 거의 균일하도록 하였으며 특히 고온측 관판 후면 riser의 순환비가 20:1이 되도록 하여 관판의 냉각을 원활히 하였다.

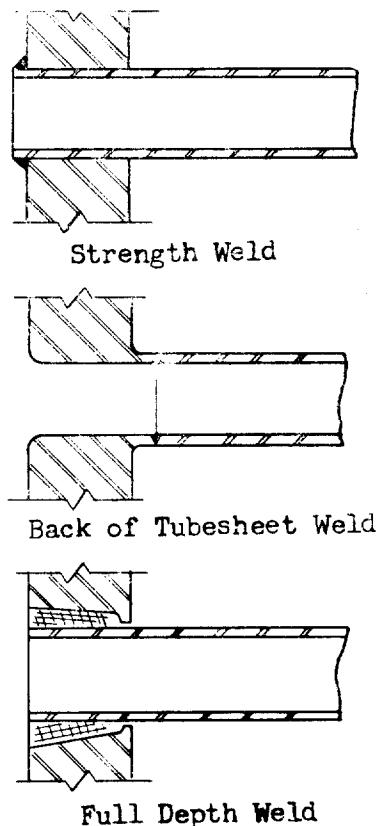
Fig. 5. Tube to Tubsheet Welds

연관 공정 보일러의 고온측 관판의 전면(가스 측) 온도는 엷은 관판의 경우에도 상당히 높으며(신 보일러 365°C, 구 보일러 430°C로 예상) 따라서 이곳에 위치하는 튜브와 관판의 용접은 고온부위 중에서도 가장 주의를 요하는 부위이다. 보강 용접에 의한 용접의 경우에는 튜브 확판을 병용하게 되며, 이러한 방법의 용접법에서는 관판과 튜브, 동체와 튜브 등의 온도차로 인한 용접부와 확판부의 응력 및 반복되는 열주기에 의해 결국 튜브의 확판부가 이완되게 되며 일단 튜브의 확판부가 이완되면 이틈으로 보일러 용수가 들어가서 증발하는 과정을 반복하여 용수증 고형분의 침적 및 반복 응력 작용 등에 의해 튜브나 용접부에 손상을 일으킬 가능성이 높다.

나)와 다)의 용접 방법은 이러한 결점을 보완한 용접 방법으로 초기 제작시 상당한 비용이 추가되나 사고 예방을 위한 좋은 방편이 된다.

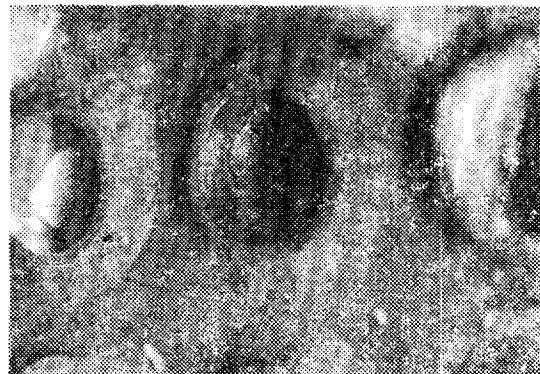
1) 4본의 투브는 투브 자체에 원주방향의 균열이 발생하였으며 균열 발생 위치는 투브와 관판의 용접근 부위와 거의 일치하였음(Fig. 7).

Fig. 7 Circumferential Crack in Tube Bore Originating from Root of Fillet Weld.

2차 : 1차 수리후 동일한 사고가 재발하였고, 파손된 투브에 대한 재료 시험 결과 이들 손상이 고온 크리프(creep) 및 열피로(thermal fatigue)에 기인한 것으로 판명되는 등 보일러의 설계상 근본적인 하자가 있어 이의 장기

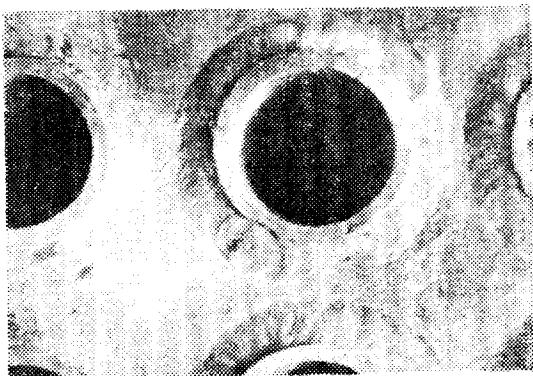
2) 105본의 투브는 투브와 관판파의 용접부에 반경 방향의 균열이 발생하였음(Fig. 8).

Fig. 8. Radial Cracks in Fillet Weld

즉 유연성이 없는 두꺼운 판판 및 긴 투브의 사용으로 인하여 투브와 판판의 용접부에 강한 응력이 작용하게 되고, 또한 판판 후면의 용수 순환비 부족으로 용접부가 과열되어 응력 집중 부인 투브와 판판의 용접부위에 균열이 발생한 것으로 판단된다.

이때 손상된 4본의 투브는 제거하고 관판상의 구멍을 막았으며, 나머지 투브는 전부 관판파의 용접부를 갈아내고 재 용접을 한 뒤 도자기제 대신 Incoloy제 Ferrule을 Kaowool로 감아 투브에 끼우고 내화시멘트를 붙였다.

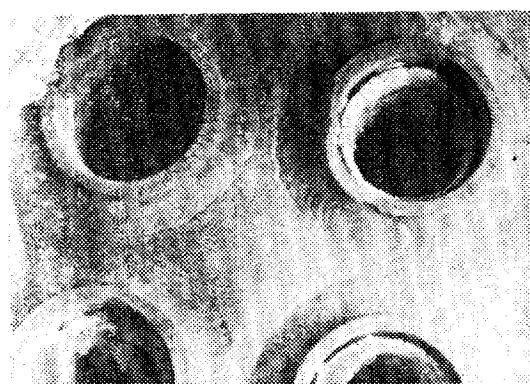
- 3) 1개소에는 관판 자체에 망상의 미세한 균열이 발생함(Fig. 9).
 4) 관판 상반부의 투브는 고온측 관판 후면 200~300 mm 지점에서 상당히 휘어 있었음(하반부 투브는 거의 휘지 않음).

Fig. 9. Circumferential Cracks at Toe of Fillet Welds, Small Area of Craze Cracking on Tubesheet
