## 비료공업에 있어서의 부식

— 총비 요소제조 공정의 부식 문제에 관하여 —

민 원 규

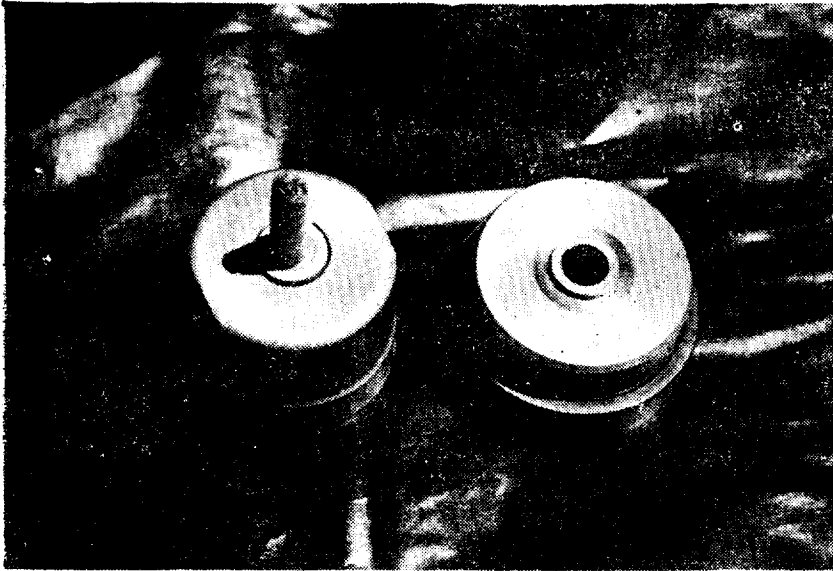
특수합금으로 된 carbamate의 let-down 발브(210 atm→8 atm)의 수명은 보통 6—12개월 인데 기계적인 요인이 부식을 더욱 촉진하는 것이라 생각되고 있다 (Fig. 1)

Fig. 1. Let-down valve showing erosion-corrosion after six to twelve months operation.

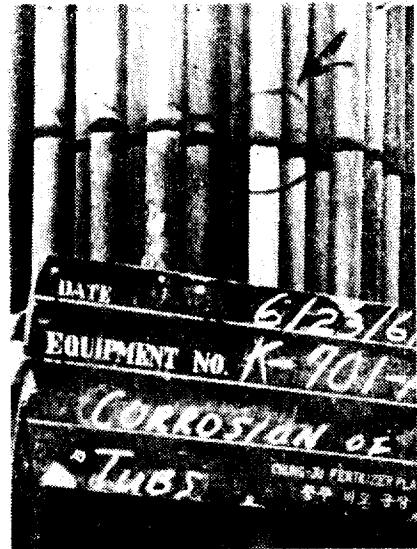
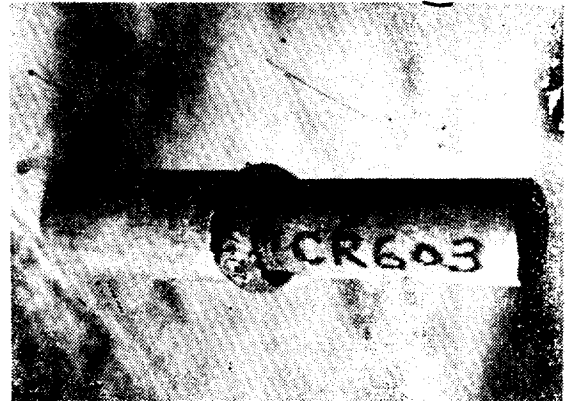
1961년 6월  $O_2$  공급을 2시간 중단한 일이 있었는데 이 사고를 계기로하여 부식은 가속되어 2시간 후에는 Fe로 오염된 적갈색의 요소가 생산되었다.  $O_2$ 와  $NH_3$ 를 평시보다 과량공급하여 부식 억제에 노력하였으나 일주일후에 운전정지하고 검사한 결과 일부 cooling tube가 현저하게 galvanic corrosion되어있었으며 tube 직경은 0.13"나 감소(침식)되어 있었다. (Fig. 3)

만들어진 약 70개의 긴 U-tube로 구성된 것인데 여러 개의 U-bend만 부식되었던 것이다. 재질분석결과 조성이 현저하게 다르다는 것을 확인하였으며 제작 당시의 잘못이라 생각되고 있다. (Table 1)

Fig. 3. Stainless cooling tube in urea reactor, showing galvanic corrosion caused by oxygen deficiency

이 사고에 대한 사후 대책으로서 부식된 U-bend는 모두 절단하고 그 단면은 stainless 316 L로 막고 용접하는 한편  $O_2$  공급량의 증가,  $NH_3/CO_2$  공급비를 70/30 이상 유지,  $CO_2$  중의  $H_2S$  제거 등의 관리를 강화하게 되었다.

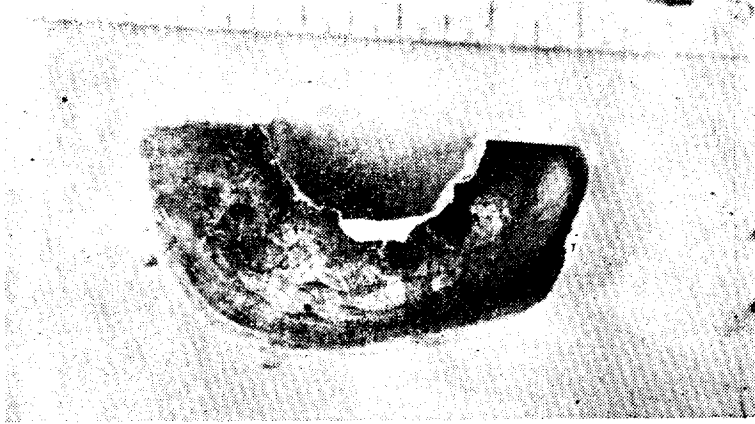
일반적으로 용접부분의 부식이 심하다. 이러한 예는 합성탑의 liner, tube bundle, evaporator 등의 용접된 곳에서 볼 수 있다. (Fig. 4, 5, 6, 7)

용접하면 heat affected zone이 국부부식되거나 stress corrosion cracking 되기 쉽다. 이것은 부식환경의 화학조성에도 큰 영향이 있으나 stress relief의 불충분, 또는 용접의 결함에 기인하는 것이다. 이러한 종류의 부식때문에 tube bundle의 냉각수(=steam condensate)는  $NH_4$ -Carbamate에 의해서 오염되어 그 conductivity는 5,000 micro ohm<sup>-1</sup> cm<sup>-1</sup>를 초과하기도하여  $NH_3$ ,  $CO_2$ 의 손실은 물론 condensate는 버리게 된다. 이 뿐 아니라 leak point의 검출이 매우 어려우며 15 atm의

Fig. 4. Cross section of welded seam of reactor cooling tube, showing cracking.

현장에서는 용접부분은  $HNO_3$ 로 passivate하고 free Fe를 제거하고 있을 뿐 다른 처리는 못하고 있다.

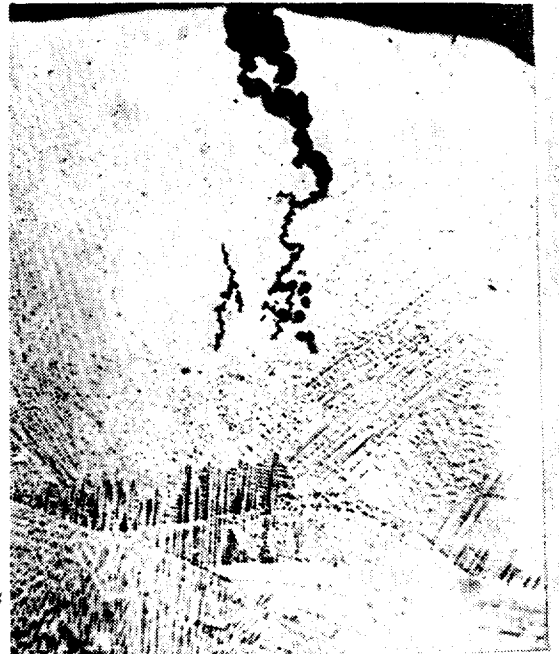
Fig. 5. Microphotograph of crack in fig. 4.

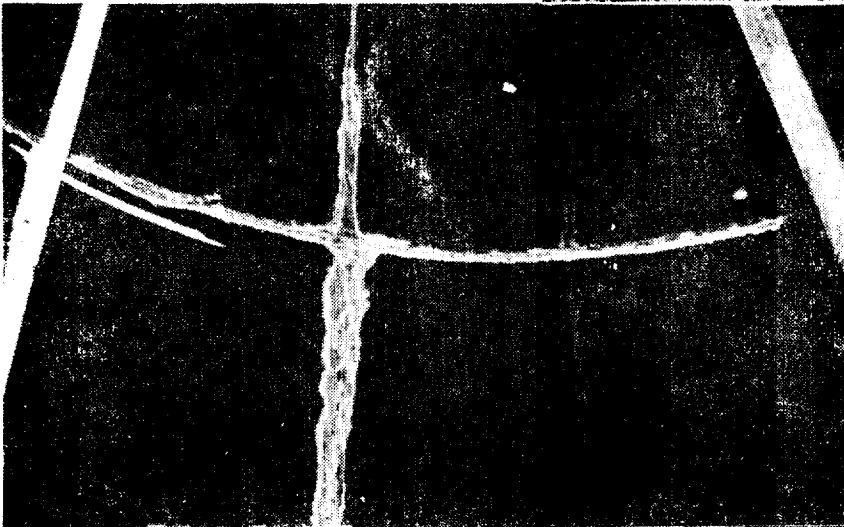
Fig. 6. Welded seam of reactor liner, showing corrosion attack.

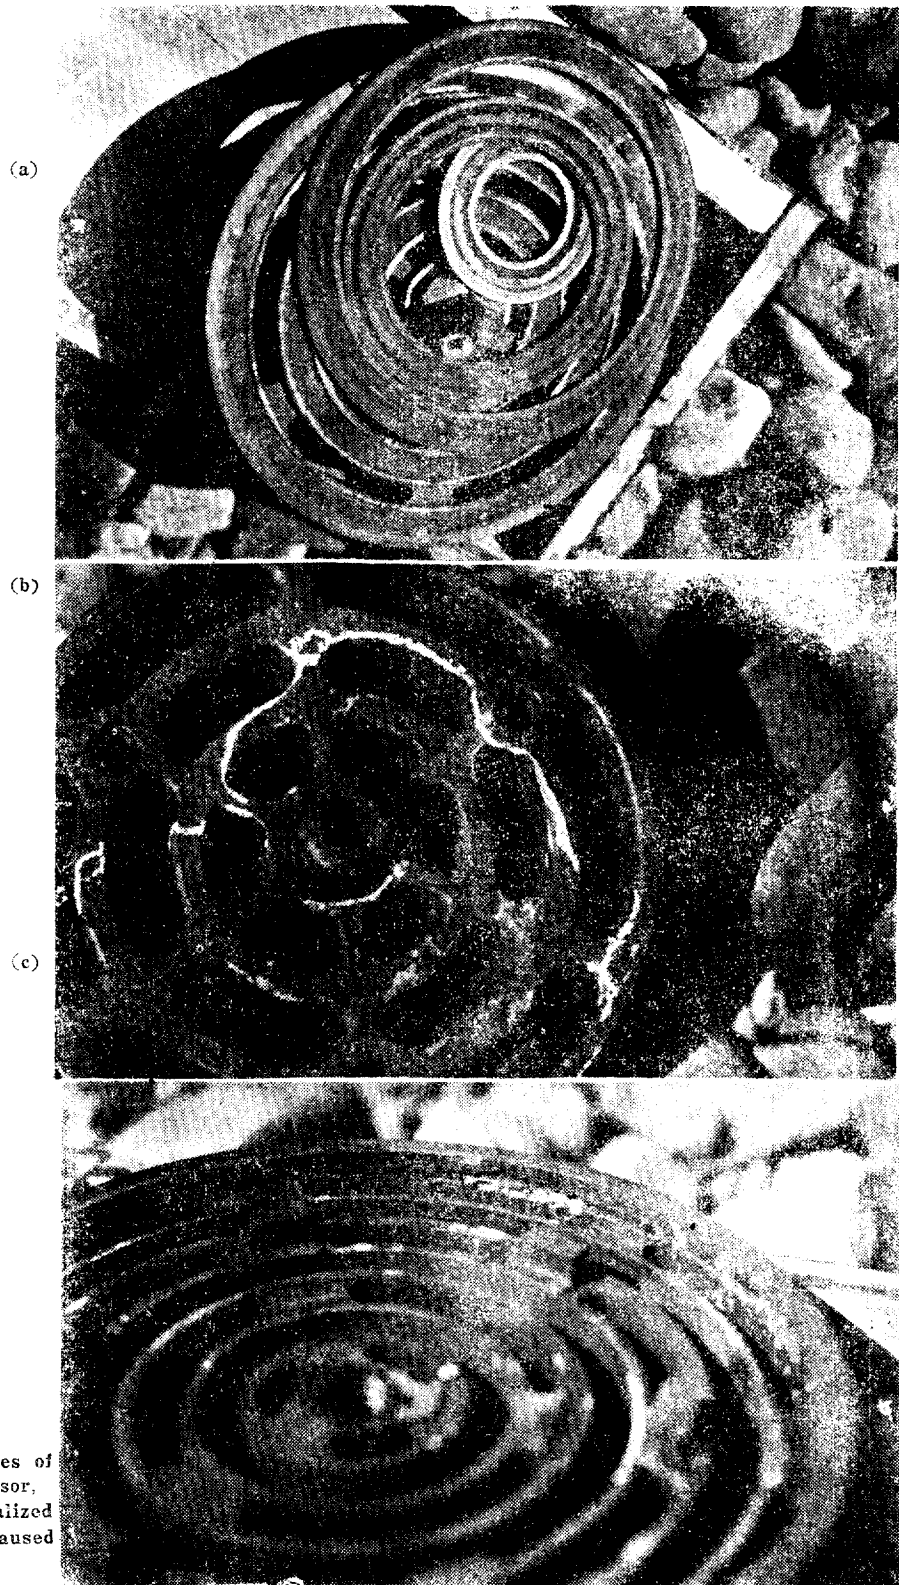
$CO_2$  압축계통의 pipe line과 separator(응축수제거)가 부식되어 여러번 수리 또는 교환되었다. Separator가 부식되어 응축수의 제거를 불완전하게 하여 다음 단계의 pipe line과 압축기의 부식을 초래하였다. 압축기의 밸브와 시린더등에 심한 pitting을 일으키고 있으며 대개 흡입밸브 부분이 현저하다. 시린더 내부는 윤활유 피막이 있으니 전면 부식은 없으며 언제나 국부부식을 일으키는 것이 특색이다. 흡입밸브 부분이 피해가 큰것은 수분이 포화상태이고 separator로 부터 수분이 carry over되기 때문에 부식이 심하나 배기발

브 부분은 노점 이상의 고온인 탓으로 부식이 덜 하는 것이라 생각된다. 좋은 예로서 recycle CO<sub>2</sub> 압축기의 흡입발브 부식이 가장 심했던 것인데 separator를 설치한 후로는 억제된 사실이 있는 것이다.

Fig. 8. Suction valves of  $\text{CO}_2$  compressor, showing localized corrosion caused by wet  $\text{CO}_2$ .

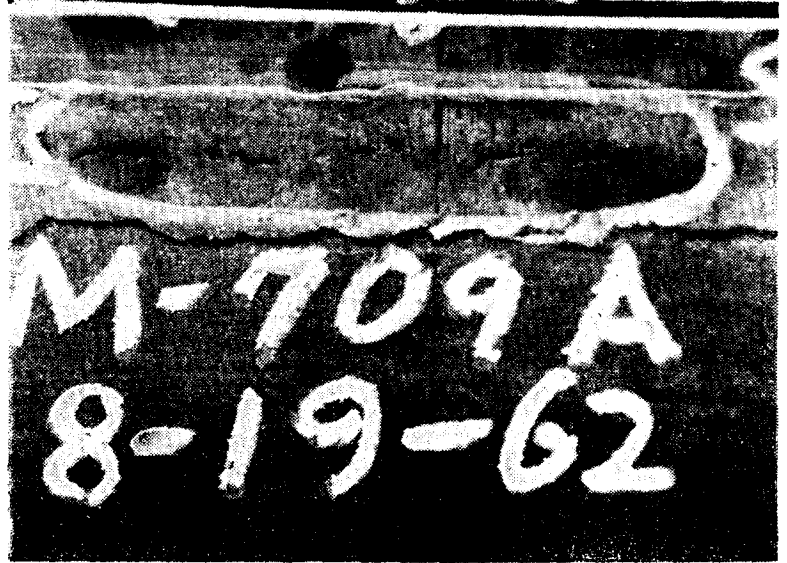
Fig. 7. Inside of flange of evaporator, showing cracks.

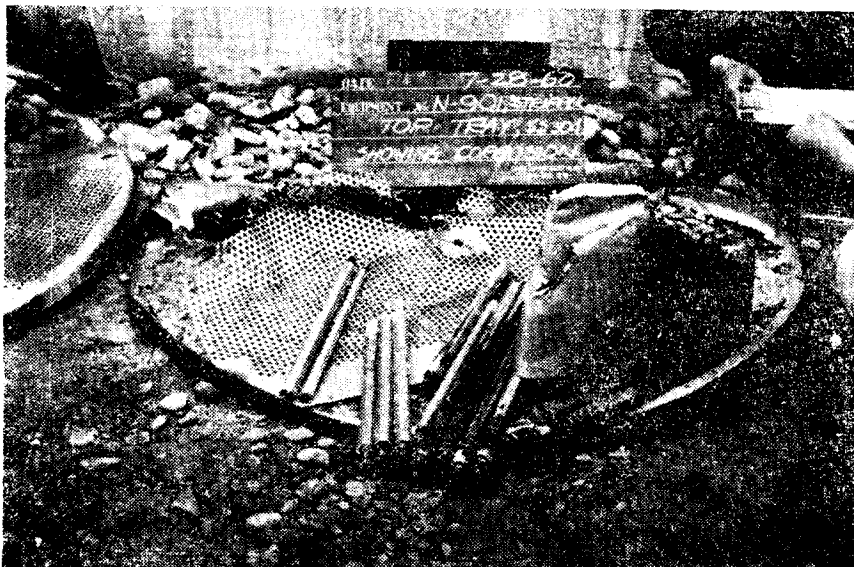
Stripper는 건설당시 shell은 stainless 304 clad된 것이며 tray는 두께 1/16"인 stainless 304 plate이었다. 처음 6개월간의 운전으로 overhead cover, shell의 상부, top tray 등이 침식되었으며 그중 top tray는 금속 박 처럼 열계되어 있었으며 shell의 stainless clad는 두께 7/16"이던 것이 1/4"이었다. stainless 304는 부각당함을 알고 overhead cover, shell의 부식된 부분, 부식된 tray 등은 stainless 319 L을 lining 하거나 대체하였다. 22개월후에 stainless 319 L tray는 다시 stainless 316 L로 교환되었으나 이것은 불과 67일만에 그 수명을 다하고 말았다(당시 stainless 319 L을 구할 수 없었다) 이들의 service life에서 부식속도를 추산하면

Fig 10. Stainless steel traps, and support, bolt in stripper, showing severe corrosion damages after first six months operation

결국 stripper의 방식은 1963년 3월 O<sub>2</sub>를 공급하여 stainless를 passivate 시키므로써 해결되었다. Pure O<sub>2</sub>를 공급하는 것은 H<sub>2</sub>와의 폭발 위험성이 있기 때문에(stripper에 H<sub>2</sub>가 혼입될 가능성이 있다) 재순환 계통에서 회수되는 재순환 CO<sub>2</sub>(O<sub>2</sub> 함량 1%V)를 stripper의 중간에 공급하여 overhead 배출가스의 O<sub>2</sub> 농도를 300—500 ppm로 조절하였다<sup>5)</sup>. 0.01—0.3 IPY이던 부식은 O<sub>2</sub>공급이후 0.00—0.01 IPY까지 억제되었으며 stripper 부식에 의한 운전정지 회수는 매년 20회 이던 것이 근년에 이르러 전혀 없게됐다(Table 4).

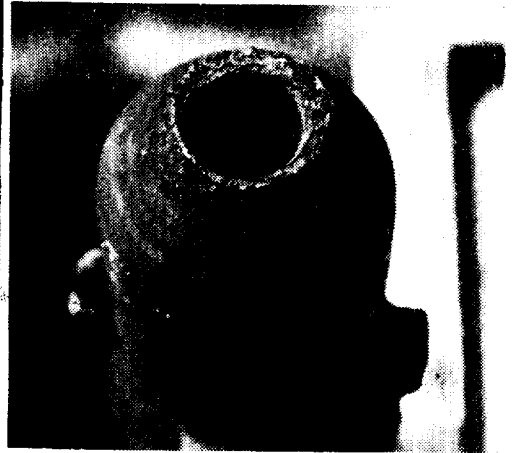
Fig. 11. Stripper liner, showing corrosion attack and weld repair

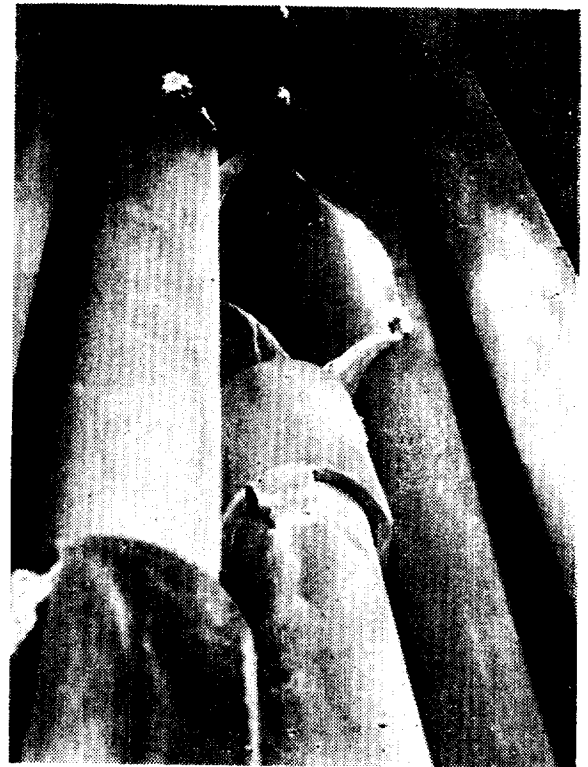
Fig. 16. Boiler tube, showing explosion caused by erosion

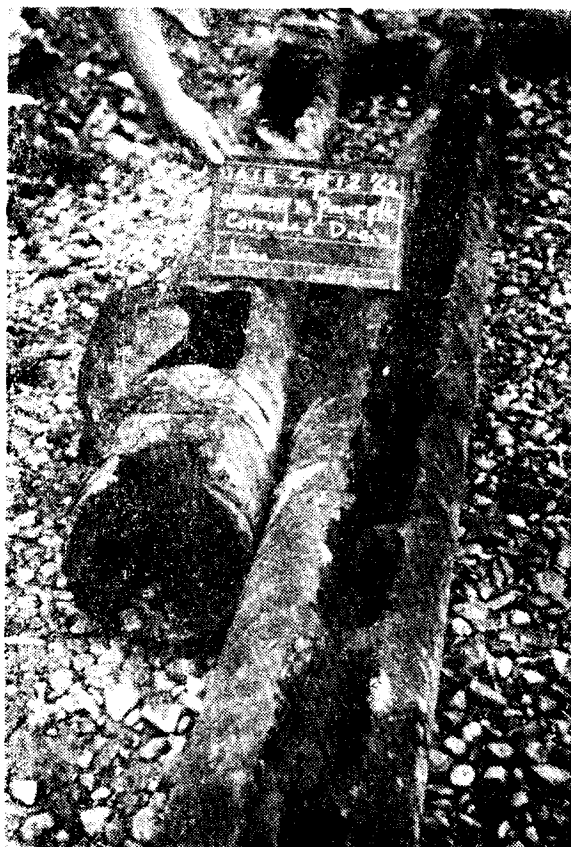
Fig. 17. Underground steel pipes, showing dilute acid solution from cation exchanger after three years service (power plant)

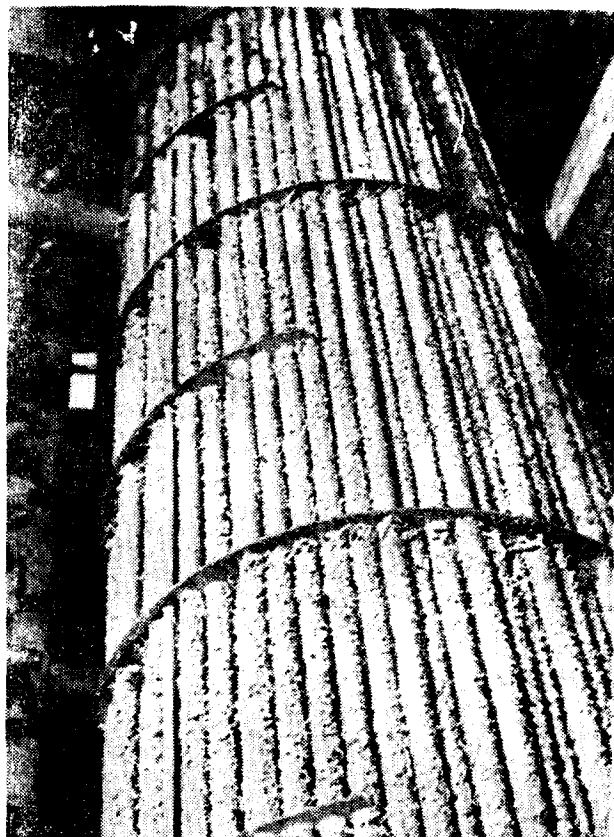
Fig. 18. Tube bundle of  $\text{NH}_3$  compressor intercooler, showing deposition of water scale caused by cooling water contamination with  $\text{NH}_3$  (urea plant)

$\text{NH}_3$  압축기 intercooler(original design은 carbon steel tube side에 liq.  $\text{NH}_3$ , shell side에 냉각수)가 2년후에 부식되어 냉각수가 오염되어 Ca—scale이 shell side에 석출되었다. Tube bundle은 inhibited acid cleaning하고 수리하여 거듭 사용하였으나 드디어는 carbon steel tube를 admiralty—carbon steel duplex tube(이중관)를 사용하고 냉각수는 tube side에 통과도록 설계변경되었다(Fig. 18).

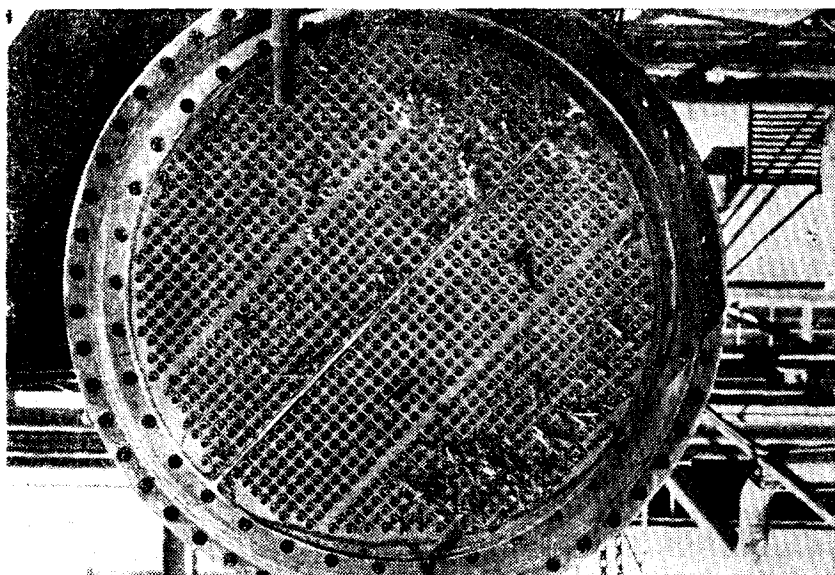
Fig. 19. Tube sheet, showing deposition of scale caused by  $\text{NH}_3$  leak to water side ( $\text{NH}_3$  plant)

MEA냉각기의 tube는 admiralty—carbon steel duplex이며 냉각수는 admiralty(tube side) 내부를 통과한다 한때 MEA 소비량이 너무 많아서 원인을 조사한 결과 평시 100 micro ohm<sup>-1</sup> cm<sup>-1</sup>이던 냉각수의 conductivity는 4,000 까지 상승하였음을 확인하여 냉각기를 점검하였더니 tube sheet의 crevice corrosion 때문에 MEA가 새나갔으며 tube 내부에는 Ca—scale와 청취의 Cu comp'd가 석출되어 있었다. 이것은 tube가 뚫어진 것이 아니었기 때문에 tube를 plug하여도 큰 효과는 없었다. 이와 똑 같은 현상은  $\text{NH}_3$  condenser에서도 경험하고 있다(Fig. 19).

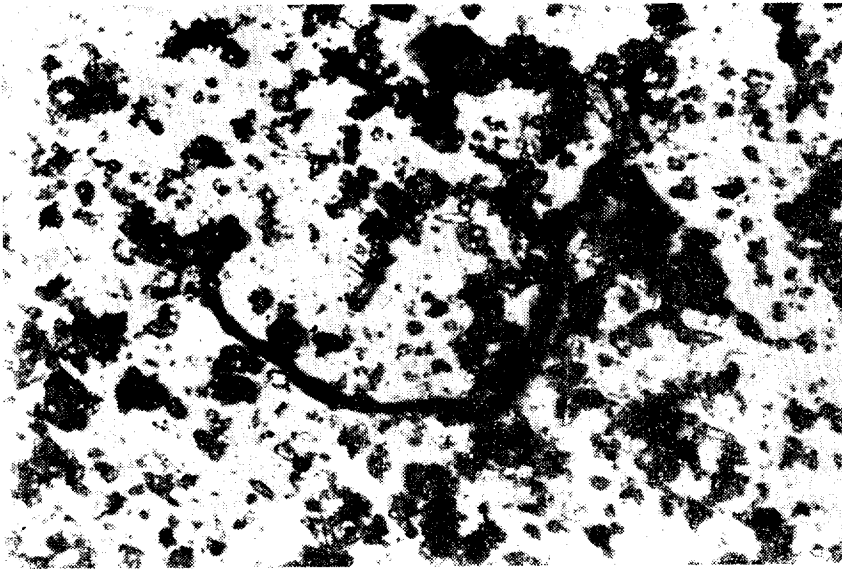
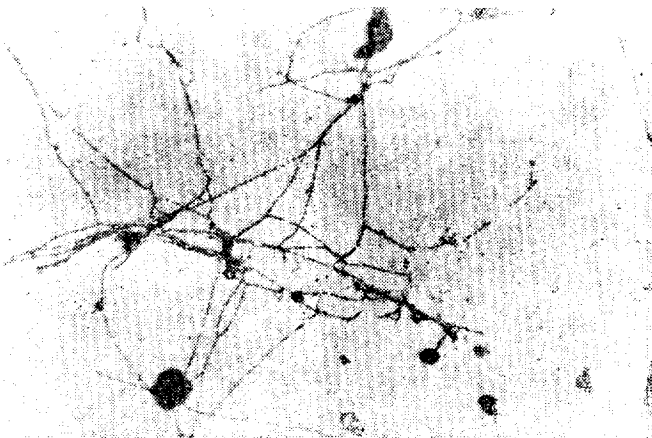
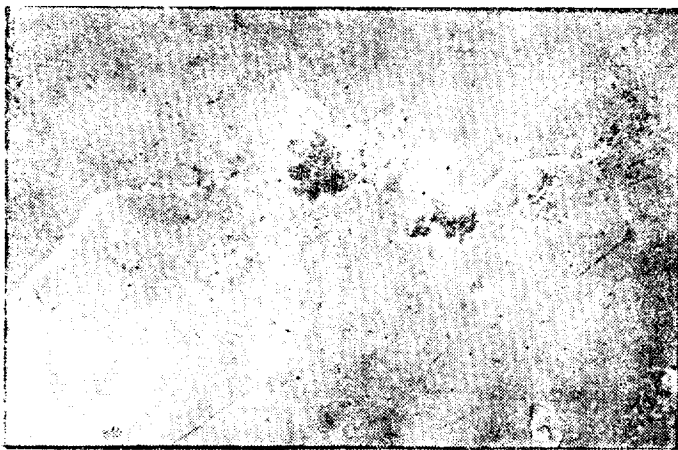
Fig. 20. Microorganisms  
found in cooling  
water (MEA  
cooler)

a; Algae and iron bacteria  
b, c; iron bacteria

냉각수의 또 하나의 부식과 관련된 장애는 suspended solid, sludge, 미생물등이 냉각 내부에 퇴적 또는 서식하여 aeration cell을 형성하여 부식을 유발하는 것인데 충비에서는 아직 큰 장애의 원인이 되고 있지는 않았으나 냉각수계통이 recirculating system이던 당시는 액체연소와 황산구리를 공급하여 미생물의 서식을 방지하였었다. 냉각기 중에는 허다한 Algae와 Iron bacteria 등이 발견되고 있다(Fig. 20).
