湖肥羅州工場の 腐蝕問題와 措置

丁 炳 璿*

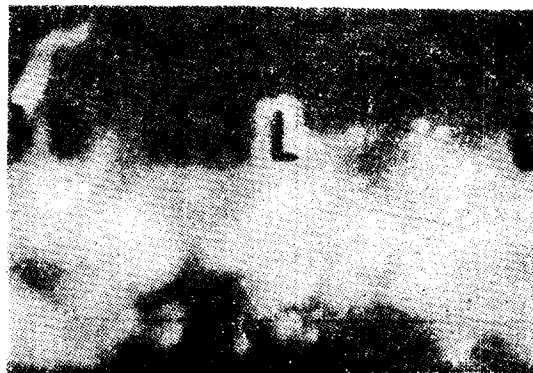
Elbow part 나 T-part 는 심한 Pitting 과 Erosion 에 依한 腐蝕이 이어나고 있다. 이의 主原因은 Raw gas 가 흐름에 따라 飽和溫度以下에서 생기는 물방울에 CO_2 가 용해되어 Carbonic acid 에 의한 것이며 특히 Elbow part 에서는 이들 물방울의 Attack 을 받아 Erosion 이 並發되고 있다. 當工場에서는 X-Ray 와 Audi gauge 등

Fig. 1. Corroded Raw Gas line T-part by X-Ray.

Raw gas line의 Elbow part는 65年 5월에 Original material size로 交替했으며 67年 9월에 X-Ray로 다시 check한바 두께가 4mm까지 減어졌음이 確認되어 同一材質 두께 8mm로 交替하였다. 특히 T-part는 Raw gas의 흐름과 直角으로 부딪치게 되므로 甚한 腐蝕이 發生하여 66年 6월에 同一材質로 交替하였고 67年 4월에 다시 check한바 同一現象이 發見되어 T-part를 두께 8mm의 Y-part로 改造하여 flow를 緩慢하게 措置하였다. Fig. 1은 T-part의 pitting을 X-Ray로 撮影한 것이며 Fig. 2는 T-part와 Y-part를 比較한 그림이다. 이후 Y-part는 계속 운전되었으며 69年 4월에 PM-schedule에 依據 交替하여 현재에 이르고 있다 Fig. 3은 Y-part의 實物사진이다.

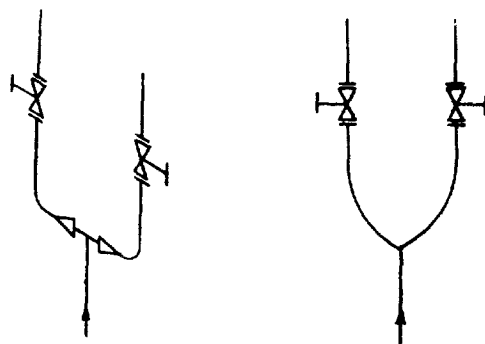
CO_2 :3.04% CO :38.57 H_2 :56.75
 CH_4 :0.80 N_2Ar :0.84 S:1ppm
 St35.29 (STPG 38 ϕ 216×6 93°C 20 atm.

Fig. 2 Raw gas line T-and Y-part

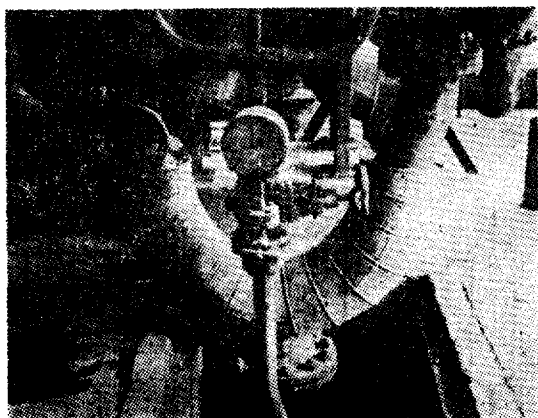
Fig. 3. Actual view of Y-part.

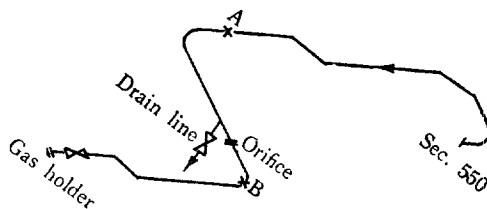
試運轉以來 계속 稼動되어 오던중 67年 9월에 Orifice 밑 部分에 Pinhole이 처음으로 發見되었으며 주위의 두께는 0.1~0.3mm로 減어져 있었음 pinhole을 中心으로 약 5mm을 Steel plate를 Rolling하여 交替하였으며 70年 1월에 Fig. 4의 A地點의 Elbow part에 2개의 pinhole이 생겨 약 40cm의 Batching을 하였다. 70年 4月 大整備時 全 line을 Check한바 Elbow part가 pitting이 심하여 이를 交替하였으며 Fig. 4의 A부터 B까지의 pipe line은 밑 部分이 2.1~3.0 mm 두께로 甚腐蝕되었음이(Fig. 5 참조) 發

St 37.21(SGP) $\phi 520 \times 5\text{mm}$, 40°C, 0.06 atmg.

Fig. 4. CO₂ gas main line.

見되어 A와 B地點을 절단하여 180° 돌려서 再配管하였다. CO₂ Gas line은 大部分 pipe의 밑 部分에 腐蝕이 심하나 이의 原因은 流速이 적은 CO₂ 가스가 pipe를 흐르는 동안 飽和溫度以下에서 생긴 물방울이 Orifice를 前後해서 pipe 밑 바닥에 모이게 되고 여기에 CO₂ Gas가 溶解되어 Acid corrosion 現象이다. 이에

對한 特殊한 措置는 中和劑의 使用 및 耐蝕材質로는 交替方法 등이 있으나 경제성이 없으므로 當工場에서는 pipe의 밑부분에 모이는 酸性凝縮水를 除去키 위하여 drain을 新設措置하여 異常없이 運轉中에 있다.

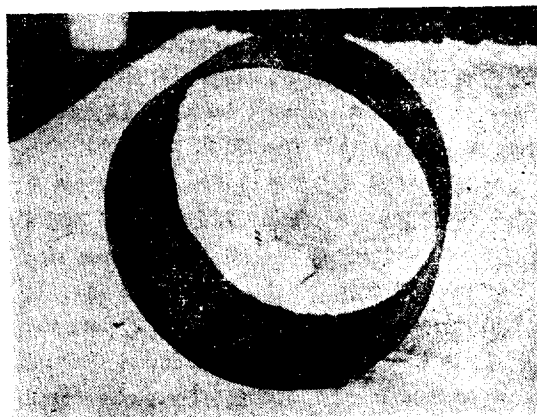
Fig. 5. Section of corroded CO₂ gas pipe.

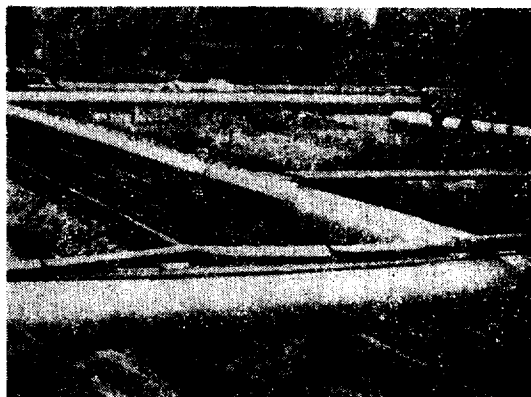
Fig. 6. Actual view of CO₂ gas main line.

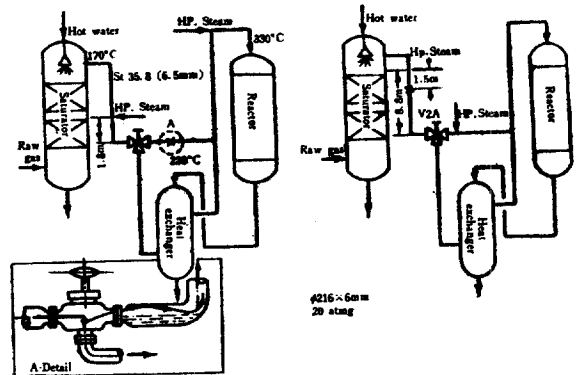
試運轉後 操業時間이 2,071時間이 되던 1963年 9月 29日 10時 three-way control valve 다음 A地點(30~40cm) 即 擴大部分 NW 200/250과 直角曲管의 中間에 있는 壓力計와의 熔接部分 pipe가 破裂되므로써 全工場이 緊急停止되었다. (Fig. 7 左圖참조) 이 事故의 原因은 다음 세가지를 들 수 있었다. 1) Carbon steel이 Raw gas중에 含有되어 있는 CO₂와 H₂S 등에 의한 Acid corrosion으로 Pipe가 蝕어졌다. 2) Saturator에서 나오는 Raw gas중에는 Catalyst dust가 들어있었으며 더우기 Saturator 바로 뒤에 있는 Three-way control Valve는 機能上 通常 大部分의 Raw gas를 Main line과 第一熱交換器를 通過하여 Reactor에 이르게 하고 溫度條件에 따라 少量만을 Bypass line으로 迂廻시키고 있으므로 Raw gas中の Catalyst dust가 事故地點 밑에 蓄積되었으며 이곳에서는 Raw gas가 Throttling된 狀態이므로 Gas의 流速이 急激히 增大하여 破裂部分에 심한 Erosion을 이르게했다. (Fig. 7 左下圖 A-Detail 참조), 3) 壓力計와 pipe의 熔接部分에 欠陥이 Stress corrosion의 原因이 될 수 있으며 더우기 1차 HP Steam injection 다음 이라는 點으로 보아 Thermal shocking도 考慮될 수 있었음. 상기와 같은 事故原因을 除去키 위하여(Fig. 7 右圖 참조)

地點을 1.8m에서 8.8m 上部로 옮겼으며 Reactor top의 2차 HP Steam injection도 three-way control valve 바로 뒤로 옮겼음. 以上과 같이 措置하여 異常없이 運轉中 4,391時間이 되던 1964年 10月 15日 23時 맹렬한 爆音과 함께 두번째의 破裂事故가 發生하였다. 破裂部分은 1차 HP Steam injection 下部 1.5m地點이었다(Fig. 7 右圖참조). 처음엔 事故의 原因을 가스의 爆發이나 Chrom steel의 Chrom carbide 形成으로 推定했으나 爆發을 誘發할 可能性이나 證據가 전혀 없었으며 X-Ray diffraction으로 調査한바 Chrom Carbide의 흔적은 전혀 없었으며 Ti로 Stabilize한 V₂A Extra라는 材質로 보아 首肯이 되었다. HP steam injection 下部 1.5m의 事故地點을 考慮하면 이번 경우도 Thermal Shocking은 배놓을 수 없는 原因中の 하나였었다. 破裂試片을 西獨 Lurgi Metall Gesellschaft에 보내어 調査한바 Cl⁻나 SO₄⁼에 의한 Austenitic Stainless steel의 Spannungsriß Korrosion임이 確認되었다. 이것은 文獻에도 紹介되어 있는 Cl⁻에 의한 18

Fig. 7. saturator outlet line of pre and after accident I.

1) acid corrosion이나 catalyst dust에 의한 Erosion을 防止키 위하여 Carbon steel을 V₂A(SUS 29) stainless steel로 交替하였음. 2) Catalyst의 粉化를 防止키 위하여 Hardness가 낮은 새 촉매로 交替하였음. 3) Thermal stress를 防止키 위하여 1차 HP Steam injection

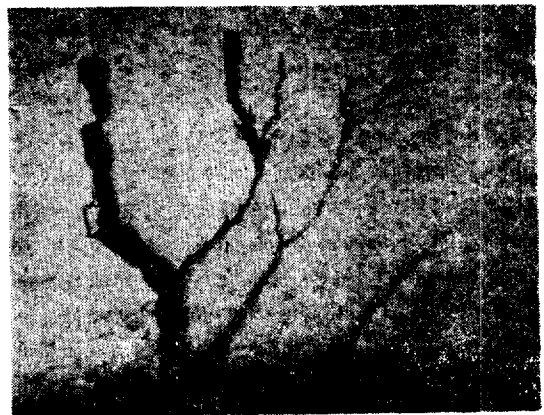
Fig. 8. Section through V₂A stainless steel showing transcrystalline stress corrosion cracking.

—8 Stainless steel에서 흔히 있는 Transcrystalline Stress Corrosion cracking(粒耐龟裂)임이 判明되었다. (Fig. 8 참조)

Cl⁻는 HP steam 및 Raw gas(coal, gahet steam)에서 따라올 수 있으며 SO₄⁼는 脫硫工程을 거쳐나온 硫黃化合物의 酸化에 基因한 것으로 判斷된다. 위와같은 事故原因을 감안하여 다음과 같은 措置를 取하였던바 현재까지 異常없이 運轉中에 있음.

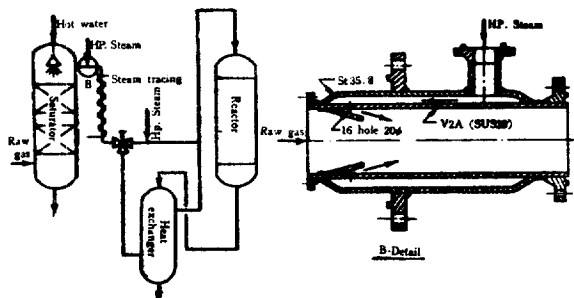
Fig. 9. Modified saturator outlet line of after accident II.

1) 가스中の 미량의 Cl⁻u SO₄⁼ 完全除去는 不可能하므로 pipe 材質을 Transcrys talline stress corrosion에 鈍感한 St 35.8 Carbon steel로 바꾸었음. 2) 管材質이 Carbon steel이므로 CO₂에 依한 Acid Corrosion을 防止키 위하여 管全體를 蛇管으로 steam tracing하여 溫度變化를 없게 하였음(Fig. 9 右圖 참조).

3) 1차 HP Steam injection地點을 saturator outlet에 密着시키는 한편 HP Steam flow가 pipe內壁에 直接 부딪치지 않게 하기 위하여 二重管으로 하였으며 그 상세한 그림은 Fig. 9 右圖 B-Detail에 나타냈다. 그리고 Raw gas가 saturator에서 Hot water로 飽和된 때 Hot water의 carry over를 防止키 위하여 Saturator 내에 Demister 6개를 設置하였다.

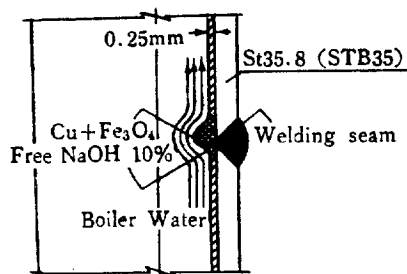
Fig. 10은 Boiler Riser tube의 단면으로써 材質은 St 35.8(STB 35)인 Carbon Steel이며 운전압력은 67 ating이며 Welding Seam의 内部에 Cu와 Fe₃O₄를 主成分으로 하는 Scale이 堆積한 그림이다.

Fig. 10. Mechanism of Caustic Embrittlement.

앞의 反應式에서 생긴 Cu 나 Magnetite 등은 Boiler tube 의 內面에 생긴 痕(Welding Seam, Crevice 등)에 堆積하게 된다. 一般의 管의 內面에는 0.25 mm 의 均一한 Magnetite thin film formation 이 防蝕과 熱傳導面에서 가장 理想的이다. Fig. 10 에서 알 수 있는 바와 같이 어떤 痕에서 局部的으로 scale 이 成長되면 이 地點은 熱傳導率이 低下되어 管의 表面은 局部的으로 過熱된다. 이 순간에 堆積에 内部 scale 의 바로 밑에는 Boiler Water 가 농축되어 Free Alkali 가 역시 농축되며 다음과 같은 反應이 일어난다.

裂된다. 그러므로 Boiler tube 가 Caustic attack 을 받지 않게 하기 위해서는 1) 材質에 Stress 가 없어야 하며 2) scale 이 附着할 수 있는 痕(Welding Seam, Crevice)이 가급적 없어야 하며, 3) Boiler Water 에 Free alkali 의 含量이 적어야 하고, 4) 給水의 水質이 좋아야 한다.

當工場에서는 Tube 交替時 등 人爲的 Stress 를 可及的 없애는 方向으로 作業管理를 하고 있으며, Boiler 의 緊急停止나 始動時 其時間을 가급적 短게하여 Boiler tube 內壁의 Magnetite thin film 이 thermal Shocking 을 받아 痕이 생기지 않도록 조치하고 있으며 三磷酸 소—다를 使用하여 Free Alkali 를 control 하고 있다. 給水 亦是 陽 및 陰이온 交換樹脂에 依해서 濾過한 처리를 하여 좋은 結果를 보이고 있다.

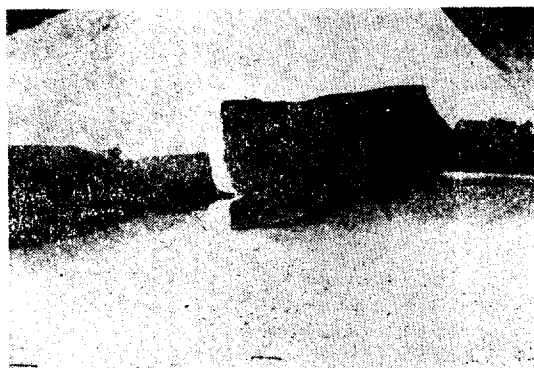
Power plant No. 2 Boiler

Fig. 11. View of Boiler Riser Tube rupture.
