## 비료공업에 있어서의 부식

— 총비 요소제조 공정의 부식 문제에 관하여 —

민 원 규

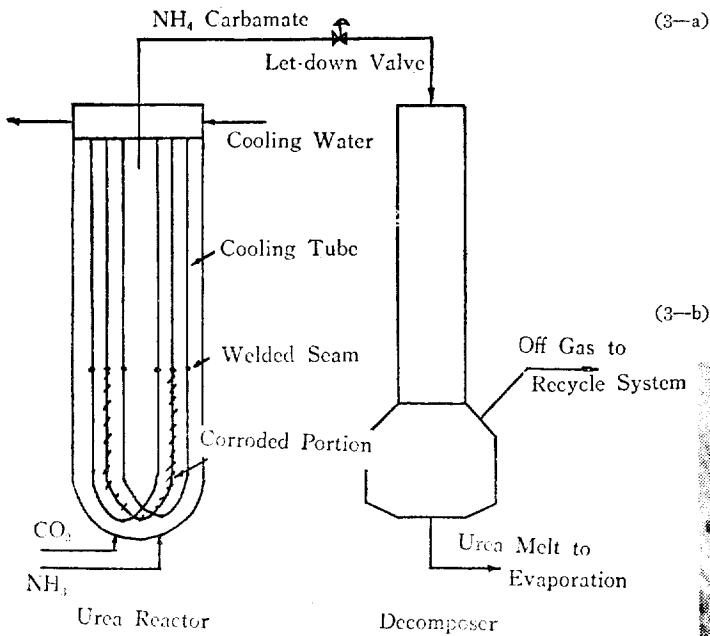
Fig. 2. Urea synthesis section

합성탑의 반응은 발열반응이므로 내부에는 외경 1" 길이 20 m의 U-tube cooling bundle이 있어서 반응 온도를  $180^\circ\text{C}$ 로 유지하고 있다. (Fig. 2).

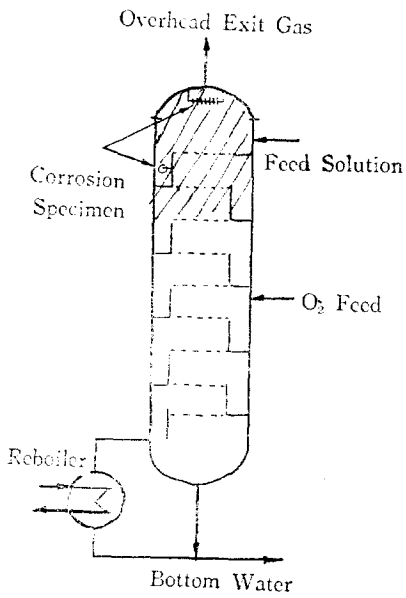
Fig. 9. Stripper

Stripper는 직경 120 cm인 sieve tray 14개를 갖는 탑으로서 top tray에 공급되는 세척수(NH<sub>3</sub> 20-25%, CO<sub>2</sub> 10-15% wt)에서 회수한 NH<sub>3</sub>-CO<sub>2</sub> 증기(NH<sub>3</sub> 55-65%, CO<sub>2</sub> 30-35%, H<sub>2</sub>O 5-10% wt)는 overhead에서 배출하고 bottom으로 부딪는 H<sub>2</sub>O를 배출한다(Fig. 9)

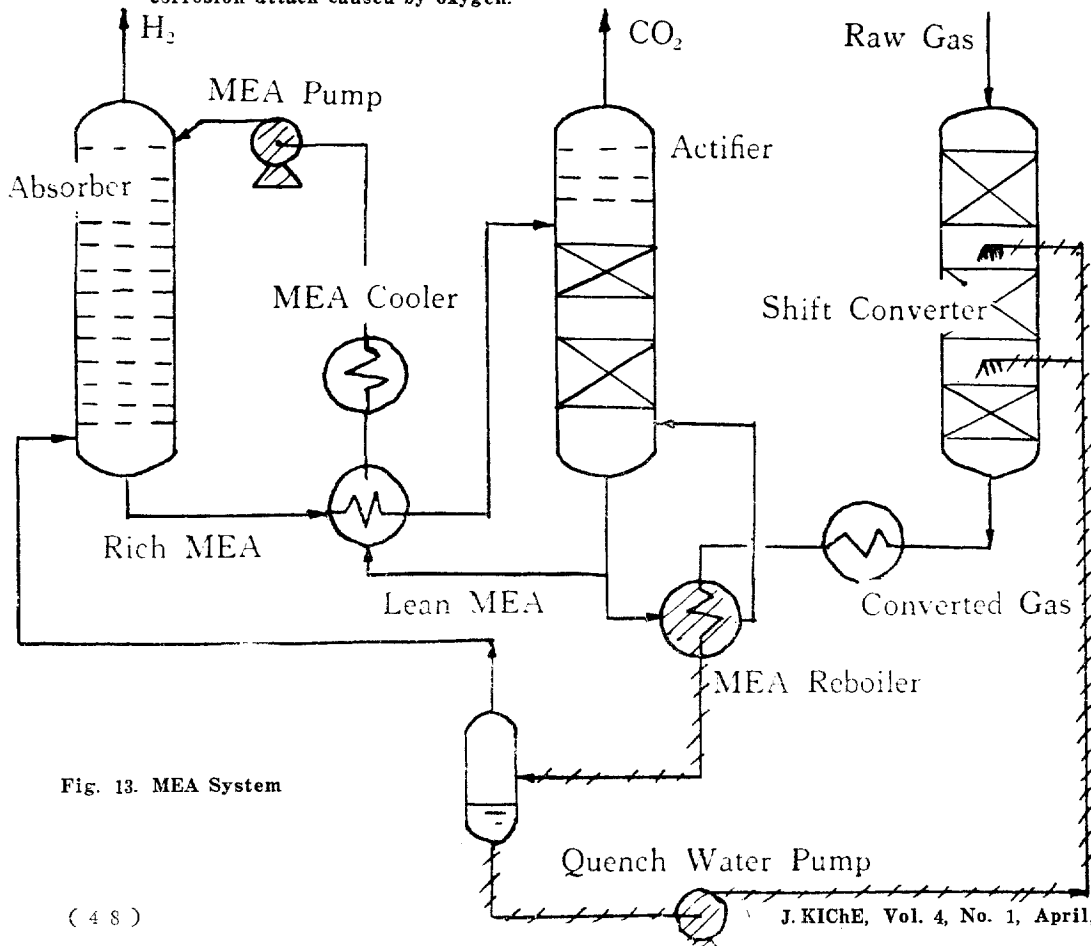
Fig. 13. MEA System

28 atm, 450°C의 수성가스 전환탑을 통과한 전환가스는 수증기로 포화되어 있으며 주성분 H<sub>2</sub>, CO<sub>2</sub> 이외에 H<sub>2</sub>S(200—300 ppm) N<sub>2</sub>, CO, CH<sub>4</sub> 등 3—4%를 함유하고 있으며 상온까지 냉각되어 H<sub>2</sub>와 CO<sub>2</sub>를 분리하기 위하여 CO<sub>2</sub> 흡수탑에 공급된다. 전환가스가 냉각될때 생기는 응축수는 separator에서 분리되어 전환탑의 quench water로 이용되고 있다(Fig. 13).

이 계통의 모든 부식은 pH 4, CO<sub>2</sub> 0.5%, H<sub>2</sub> 0.01% wt인 응축수에 기인한 것이며 steel pipe와 pump가 회생되었다.

전환가스 pipe line의 저온부의 steel pipe는 응축수의 부식으로 매년 점검수리되고 있으며 이미 두번의 파열사고를 겪었다. 전환탑의 quench water pump는 원래 cast iron impeller이었고 pipe line은 steel이었다. Pump는 9개월 운전후에 이미 심하게 침식되었었고 20개월후에는 carpenter 20 stainless pump와 대체되었다. Quench water pipe line도 2년후에 stainless 304로 교환되어서 부식문제는 해결되었다. 전환탑 내부의 stainless 316 quench water ring도 2년후에 교환되었다(Fig. 13).

전환가스 응축수(40°C)의 부식은 carbon steel 0.063, stainless 0.000 IPY이었으며 carbon steel은 sacrificial Al anode로 cathodic protection 하였을때 0.037 IPY로 억제됨을 확인하였다.

CO<sub>2</sub> 흡수탑에 공급되는 상온의 전환가스는 20% Monoethanolamine(MEA) 수용액과 접촉되어 CO<sub>2</sub>, H<sub>2</sub>S 등의 acid gas가 제거되어 overhead에서 H<sub>2</sub>만 분리된다. 이들 acid gas와 결합한 MEA는 MEA—carbonate, —sulfide로 되어 100—130°C의 재생탑에서 요소합성을 CO<sub>2</sub>를 유리하고 재생되어 재순환 한다(Fig. 13).
