수소 제조 장치의 부식 문제점

2. 수소제조 장치 (한비의 예)

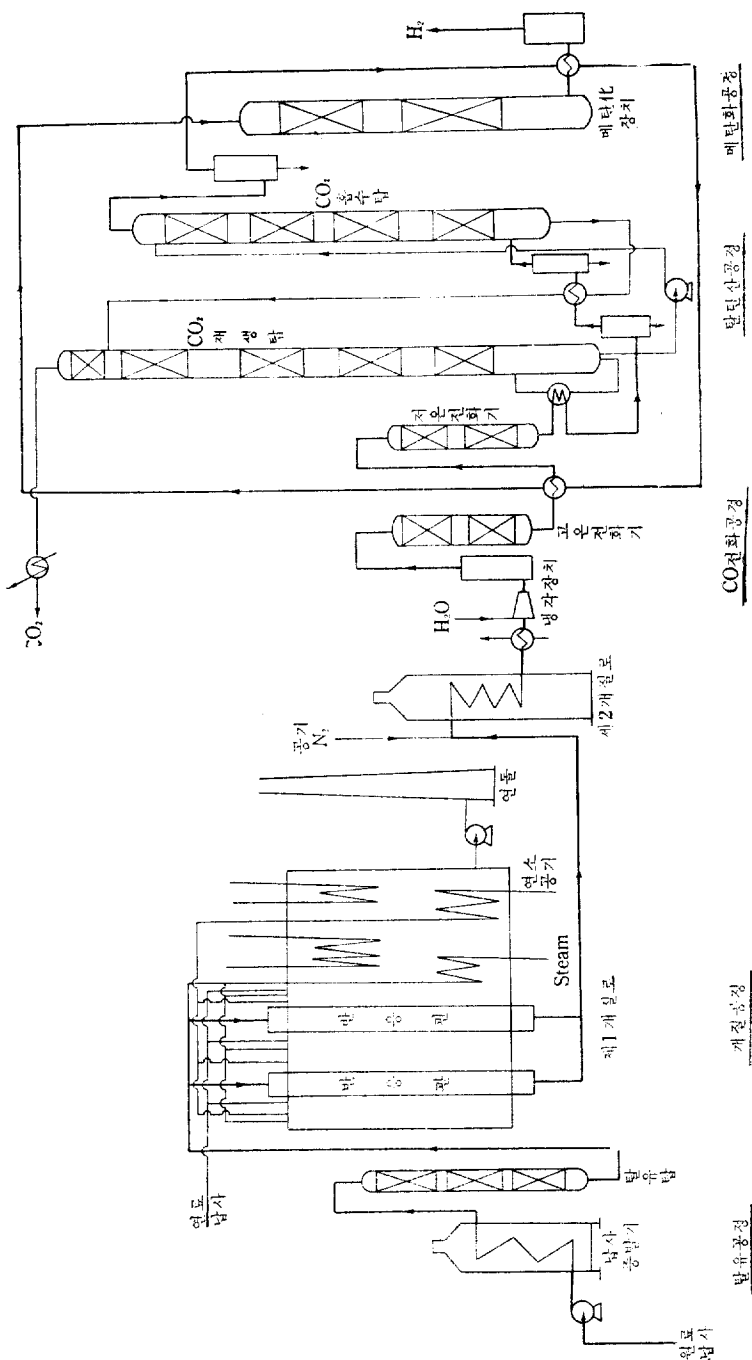
그림 1 수소 제조 장치 Flow Diagram

본 장치는 I. C. I(Imperial Chemical Industries Ltd.)가 개발한 납사-수증기 개질법에 의한 수소제조 장치인데 Process는 고온(900°C 정도) 고압(30 기압정도)의 납사를 수증기와 함께 촉매에서 흡열반응 시켜서 원료납사중의 수소를 뽑아내는 방법으로 주된 반응은

1차개질로(爐)를 나온 공정가스(Process Gas)는 2차 개질로(2nd Reformer)로 들어가서 예열된 공기와 반응하여 메탄을 약 0.13% 까지 분해시키고, 이때 도입된 질소는 암모니아 합성 원료로서 사용된다. 개질로를 나온 Gas는 일산화탄소가 약 10.5% 전후 포함되어 있으므로, 고온 및 저온 두개의 전화기(轉化器)에서 CO를 H₂O와 반응시켜 H₂와 CO₂로 전화시킨다. CO 이때 CO는 약 0.3~0.4% 까지 감소된다. CO 전화기를 나온 공정가스는 탈탄산 Gas 공정(脫炭酸 Gas 工程)에서 CO₂가 약 0.13% 까지 감소한다. 다음에 탈탄산 Gas 공정 및 CO 전화공정에서 남은 CO₂ 및 CO 잔여분은 메탄화 (Methanation) 공정에서 수첨(水添)에 의하여 모두 CH₄ 및 H₂O로 변하고 CO-CO₂ 잔량은 약 15ppm 이하로 된다. 이때의 가스 조성은 대략 다음과 같다.

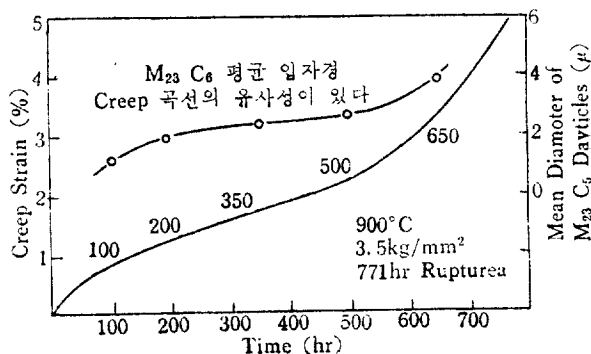
그림 2 Creep Strain 과 입자의 시효에 따른 변화

라 정도도 증가 하는데, 200~300 hr 시효가 지나면 다시 저하하기 시작한다. 이는 초기에 세립(細粒)이었던 $M_{23}C_6$ 가 조대(粗大)한 때문이라고 생각된다. 또한 정상 Creep 범위내에서는 $M_{23}C_6$ 탄화물 입자경(徑)의 변화가 거의 없다(그림 2 참조) Creep 변형 제 3기에서 Void 가 생기며 강도가 급격히 저하한다. HK-40의 시효중의 인장강도 내력(耐力), 연신율, 충격치, 경도 등의 변화는 다음과 같다.

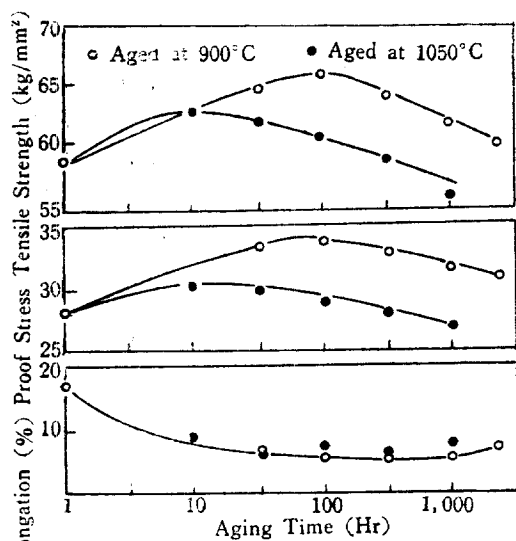
그림 3 시효에 따른 기계강도의 변화

HK-40의 고온강도에 영향을 미치는 인자로 생각되는 것은 M_7C_3 탄화물의 분포(연속 또는 불연속), 형상, 가열중에 석출하는 탄화물에 의한 강도변화 등이다. HK-40을 시효하면 강도가 상승하고 elongation 및 충격치가 급격히 저하하는데 이는 $M_{23}C_6$ 의 석출(析出)에 의한다고 생각되고 있다. 특히 $M_{23}C_6$ 가 방형상은 가열 때 강화작용이 크다. 한편 $M_{23}C_6$ 의 석출에다
